# Prüfbericht 2020 H

nach DIN 1076

Bauwerksname **Brücke "Kurt-Kittel-Ring"**  
Teilbauwerksname **Brücke "Kurt-Kittel-Ring"**  
Kreis  
Ort **Neufahrn**  
Bauwerksrichtung  
Bauwerksart **Plattenbrücke**  
Tragfähigkeit  
Baujahr

Prüfrichtung **Nordwest nach Südost**  
Prüfer **Dipl.-Ing. J. Göpel**  
Prüfung vom **07.10.2020** bis **22.12.2020**

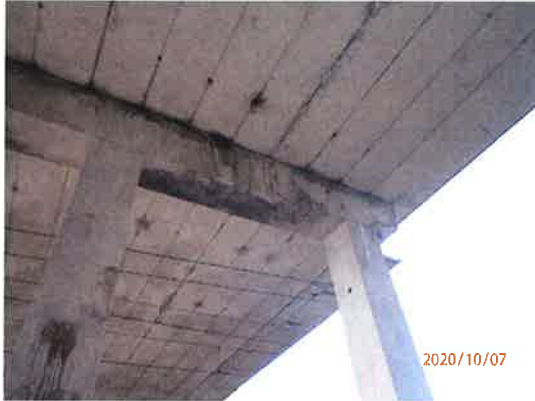
PA070401

[30] S=2, V=0, D=3 BSP-ID 002-10

Platte mit Fertigteilen, Betonfertigteil, Großflächig, Durchfeuchtet, Gesamter Überbau, Unterseite großflächig durchfeuchtet und verfärbt, alle Felder, besonders im Bereich der Fugen zwischen den Fertigteilen

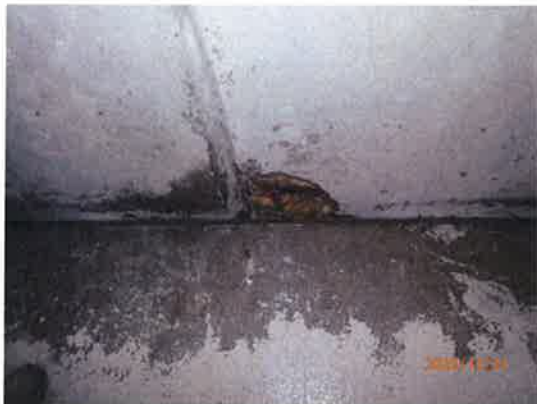
PC210015

[42] S=2, V=0, D=3 BSP-ID 002-06

Platte mit Fertigteilen, Betonfertigteil, Stellenweise, Abplatzung mit freiliegender Bewehrung, Gesamter Überbau, Links, Fuge zwischen den Fertigteilelementen unterläufig, Beton durchnässt, Tragbewehrung angerostet, alle Felder

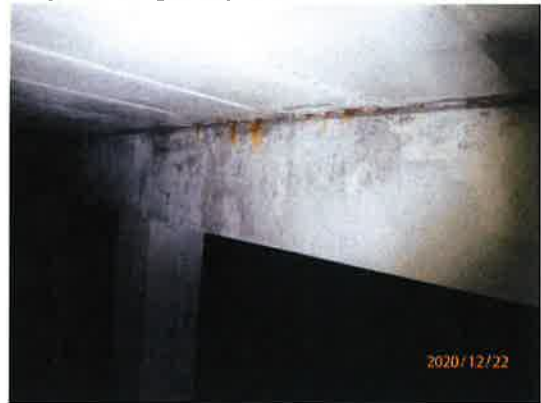
PC220094

[51] S=2, V=0, D=3 BSP-ID 002-06

Platte mit Fertigteilen, Betonfertigteil, Bereichsweise, Abplatzung mit freiliegender Bewehrung, 2-tes Feld, Links, 1. Pfeiler, Auflagerung der Längsträger, Rostfahne, Tragbewehrung mit Querschnittsverlust

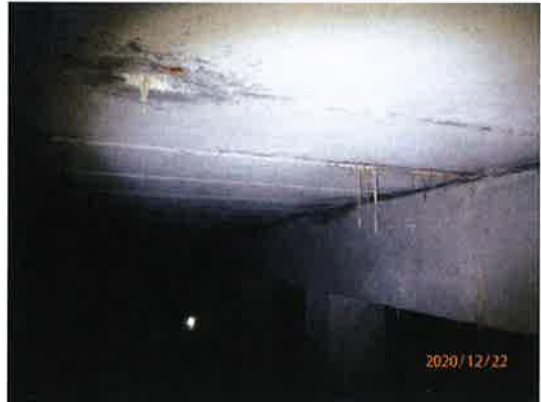
PC220093

[29] S=1, V=0, D=3 BSP-ID 002-10

Platte mit Fertigteilen, Betonfertigteil, Teilweise, Durchfeuchtet mit Ausblühungen / Aussinterungen, Gesamter Überbau, Links, Fuge zwischen den Fertigteilelementen unterläufig, teilweise mit Stalaktiten, alle Felder

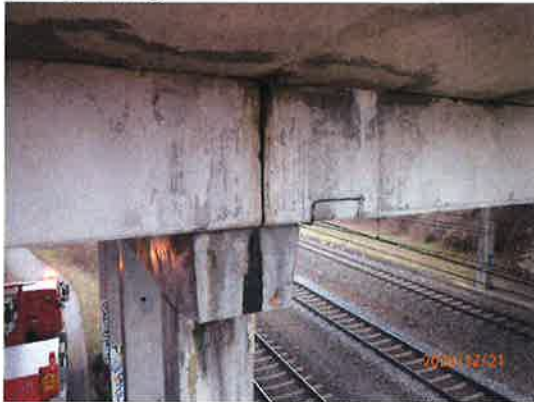
PC210001

[34] S=0, V=0, D=3 BSP-ID 259-03

Fertigteil, Fugen quer, Gesamtes Bauteil, Unterläufig,  
Länge: 30,000 m, Beidseitig, Unterseite, Mögliche  
Ursache ist Schaden Nr. 30, an beiden Pfeilern,  
Auflagerung der Längsträger auf dem Pfahlkopfbalken,  
Beton ausgeprägt verfärbt, infolge durchdrückendes  
Wasser an den Kappenquerfugen sowie Undichtigkeiten  
der Abdichtung

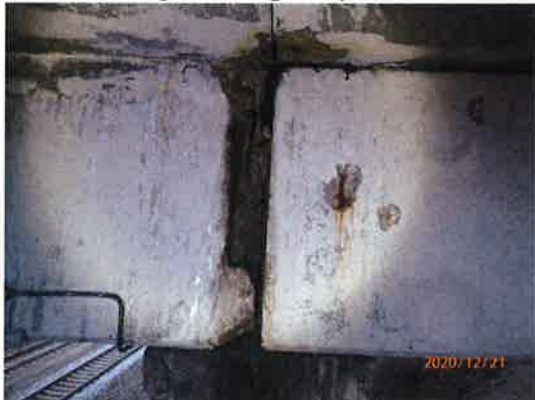
PC210047

[38] S=3, V=0, D=3 BSP-ID 002-07

Fertigteil, Beton, Bereichsweise, Abplatzung mit  
freiliegender Bewehrung, Länge: 30,000 m, 2-tes Feld,  
Vorne und hinten am Bauwerk, Links, Feldanfang und  
-ende, jeweils über dem Pfeiler, Längsträger Auflagerung  
auf Pfeiler, Tragbewehrung mit Querschnittsminderung

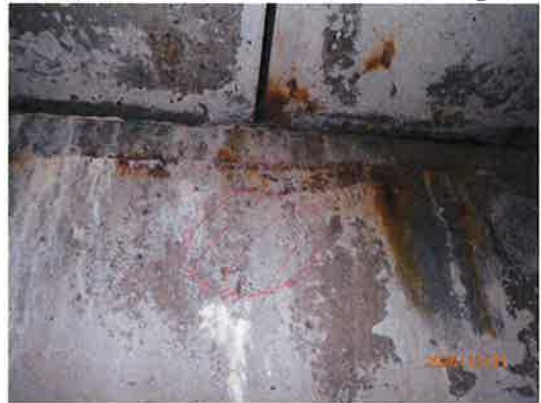
PC210029

[44] S=0, V=0, D=1 BSP-ID 002-01

Seitenfläche, Beton, Eine Stelle, Hohlstelle, 3-tes Feld,  
Rechts, Bereich unter 4. Querfuge vor Widerlager hinten

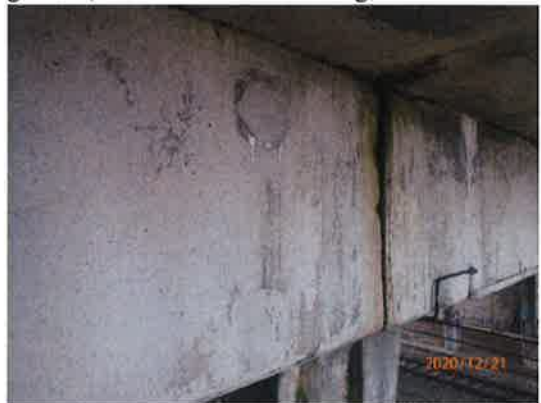
PC210007

[35] S=0, V=0, D=2 BSP-ID 006-01-04

Seitenfläche, Beton, Größtenteils, Gerissen, Beidseitig,  
alle Felder, Abdeckung der Querspannverankerungen,  
gerissen, teilweise mit Aussinterungen

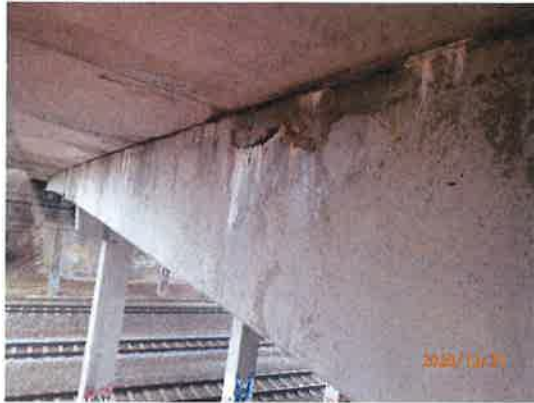
PC210032

[45] S=2, V=0, D=3 BSP-ID 006-03-05

Seitenfläche, Beton, Eine Stelle, Längsriss mit  
Verfärbung der Rissufer, 3-tes Feld, Rechts,  
Aussinterung, Rostfahne

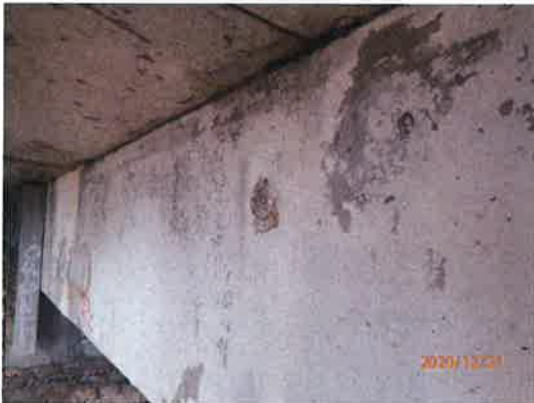
PC210006

[36] S=0, V=0, D=2 BSP-ID 002-02  
Seitenfläche, Beton, Eine Stelle, Abplatzung mit  
freiliegender Bewehrung, 3-tes Feld, Hinten am Bauwerk,  
Links

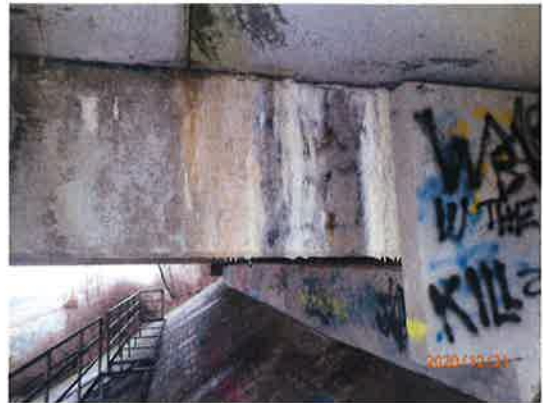
PC210042

[28] S=1, V=0, D=3 BSP-ID 002-10  
Seitenfläche, Betonfertigteile, Ausgeprägt, Durchfeuchtet  
mit Ausblühungen / Aussinterungen, Vorne und hinten am  
Bauwerk, Beidseitig, Mögliche Ursache ist Schaden Nr.  
27, Seitenfläche und Unterseite durchnässt, teilweise mit  
Stalaktiten, besonders stark ausgeprägt im Bereich der  
Auflagerungen (Widerlager, Pfeiler)

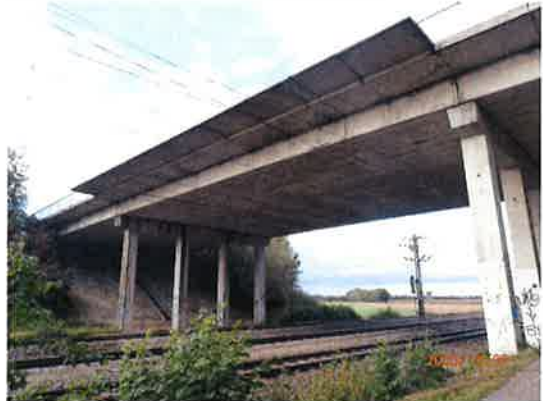
PA070406

[32] S=3, V=3, D=4 BSP-ID 002-07  
Kragarm, Betonfertigteile, Ausgeprägt, Durchnässt,  
Beidseitig, Unterseite, Die Bahn ist zu informieren.,  
infolge durchdrückendes Wasser an den  
Kappenquerfugen, Verdacht auf Schädigung der  
Kappenverankerung infolge Eintrag von chloridhaltigem  
Wasser - siehe auch Schaden Nr. [23]

| Bemerkung | <b>- Kontrolle der Kappenverankerung hinsichtlich Schädigung infolge Chlorideintrag</b><br><b>- zerstörende Untersuchungen</b><br><b>- statische Einschätzung bzw. Bewertung erforderlich</b><br><b>- siehe Schäden Nr. [23] und [32]</b> | | |

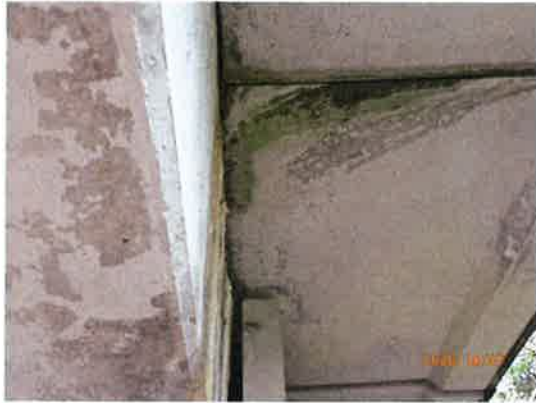
PA070390

[27] S=2, V=0, D=3 BSP-ID 259-03  
Kragarm, Fugen quer, Alle, Unterläufig, Länge: 0,000 m,  
Gesamtes Bauteil, Beidseitig, Betonfertigteilelemente,  
alle Felder, Beton durchnässt und verfärbt

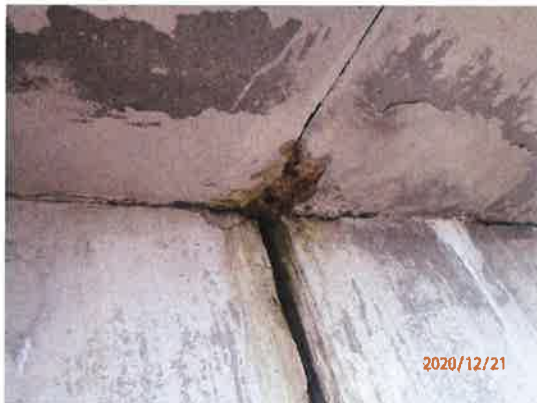
PC210008

[37] S=1, V=0, D=2 BSP-ID 002-04

Kragarm, Beton, Eine Stelle, Abplatzung mit freiliegender Bewehrung, 3-tes Feld, Feldanfang, Links, Tragbewehrung mit Querschnittsminderung, Beton durchnässt

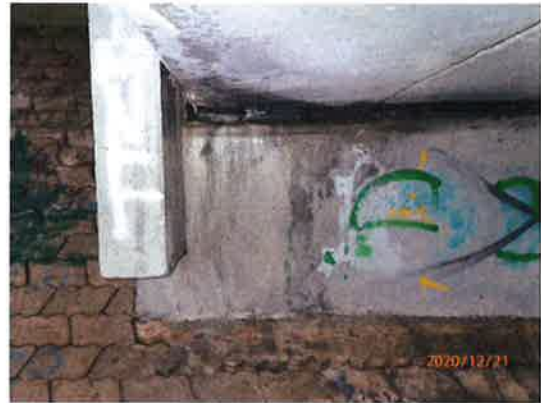
PC210045

[46] S=0, V=0, D=3 BSP-ID 021-06

Widerlagerwand, Beton, Bereichsweise, Durchnässt, 3-tes Feld, Hinten am Bauwerk, Beidseitig, durchdrückende Feuchtigkeit aus dem Überbau/ Hinterfüllbereich

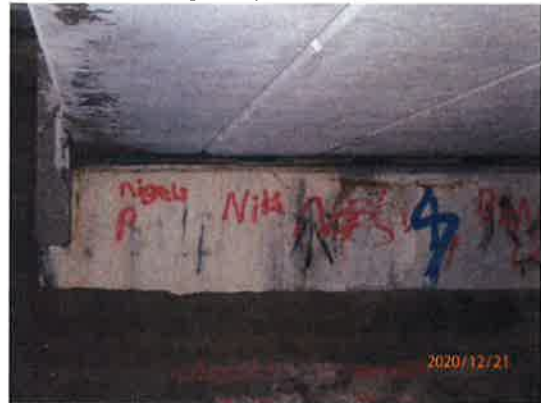
PC210062

[47] S=1, V=0, D=2 BSP-ID 021-06

Widerlagerwand, Beton, Bereichsweise, Abplatzung mit freiliegender Bewehrung, 1-tes Feld, Am Anfang des Bauwerks, Mitte quer, Querriss mit Rostfahne

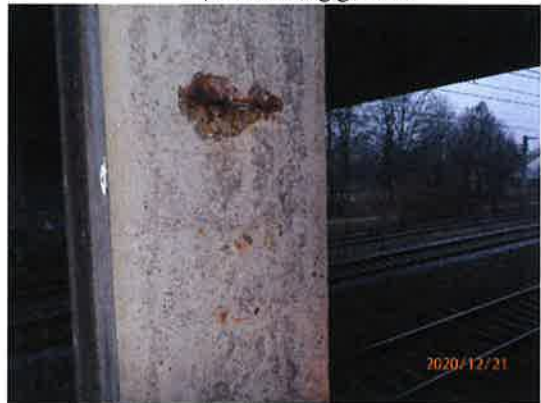
PC210054

[49] S=0, V=0, D=2 BSP-ID 021-08

Pfeiler / Stütze, Beton, Stellenweise, Abplatzung mit freiliegender Bewehrung, 1-ter Pfeiler/Stütze, Vorne und hinten am Bauwerk, Bewehrung gerostet

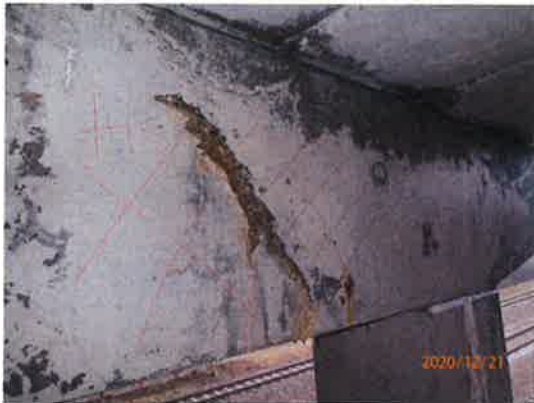
PC210016

[43] S=1, V=0, D=2 BSP-ID 021-08

Pfeilerkopfbalken, Pfeiler als Vollquerschnitt, Beton, Bereichsweise, Abgeplatzt, Fläche: 0,24 m<sup>2</sup>, 2-ter Pfeiler/Stütze, Feldanfang, Feld 2, Rostfahne, Beton mit Hohlstelle, Beton durchnässt

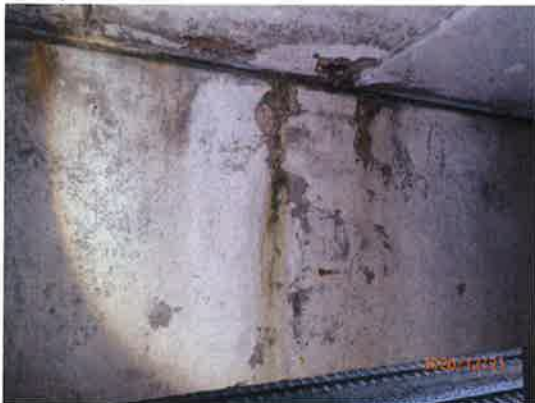
PC210060

[41] S=1, V=0, D=2 BSP-ID 021-08

Pfeilerkopfbalken, Pfeiler als Vollquerschnitt, Beton, Stellenweise, Abplatzung mit freiliegender Bewehrung, Links, beide Pfeiler

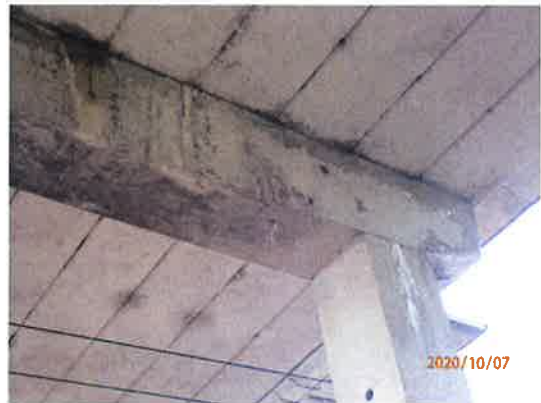
PA070402

[31] S=3, V=0, D=3 BSP-ID 021-06

Pfeilerkopfbalken, Pfeiler als Vollquerschnitt, Beton, Großflächig, Durchfeuchtet mit Ausblühungen / Aussinterungen, Mögliche Ursache ist Schaden Nr. 10, beide Pfeilerkopfbalken, Betonoberfläche durchnässt und verfärbt, Aussinterungen, infolge durchdrückendem Wasser aus den Querfugen der Kappe

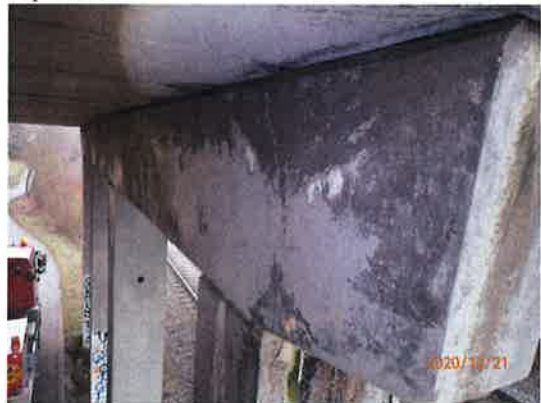
PC210011

[40] S=3, V=0, D=3 BSP-ID 021-06

Pfeilerkopfbalken, Pfeiler als Vollquerschnitt, Beton, Großflächig, Gerissen und hohl klingend, Gesamtes Bauteil, Vorne und hinten am Bauwerk, beide Pfeilerkopfbalken, Betonoberfläche durchnässt und verfärbt, Aussinterungen, infolge durchdrückendem Wasser aus dem Überbau, Risse wasserführend, Beton abplatzend

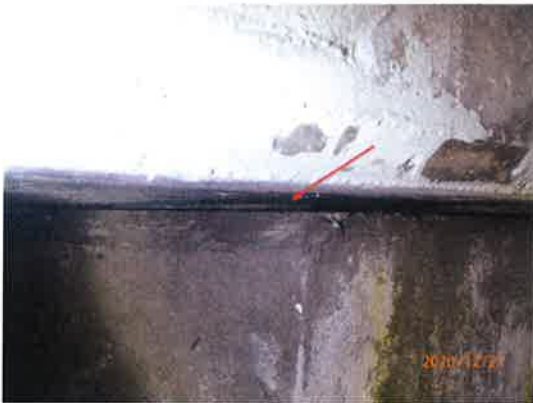
PC210010

[39] S=2, V=0, D=3 BSP-ID 214-03

Sonstige Linienkipplager, Stahl / Metall, Eine Stelle, Nicht kraftschlüssig, Anzahl: 1 Stück, 2-ter Pfeiler/Stütze, Links, Bleilager auf den Pfeilern

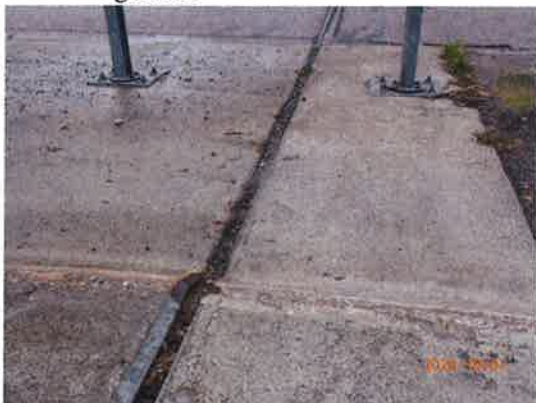
PA070301

[15] S=0, V=0, D=2 BSP-ID 226-12  
Randprofil, Stahl / Metall, An allen Bauteilen, Angerostet, Vorne und hinten am Bauwerk, Beschichtung teilweise abgeplatzt, beginnender Blattrost, Dichtprofil mit Schmutzablagerung, Übergangskonstruktion jeweils am Anfang und Ende des Überbaus, auch an der Unterseite gerostet

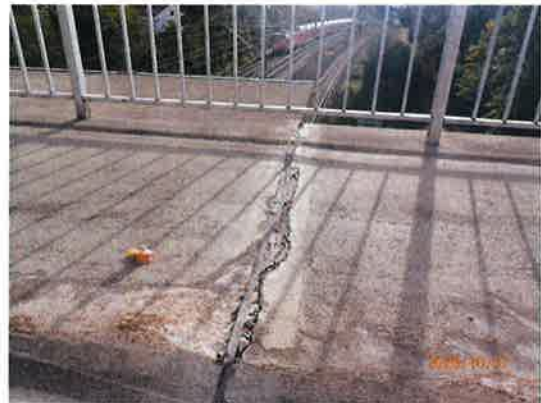
PA070345

[10] S=0, V=0, D=3 BSP-ID 259-03  
Kappe, Fugenband der Querfuge, Alle, Abgelöst, Länge: 0,000 m, Querfugen im Bereich der Pfeiler, Fugenband versprödet, gerissen, mit Betonausbrüchen, Fuge unterläufig

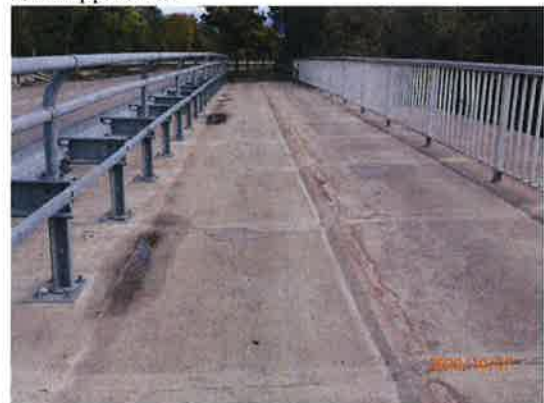
PA070350

[23] S=3, V=0, D=4 BSP-ID 230-17

Kappe, Betonfertigteile, Bereichsweise, Rostfahne, Beidseitig, OSA, Die Bahn ist zu informieren., an der Oberfläche Fertigteilelemente, Verdacht auf Korrosion der Kappenanker

Die Standsicherheit der Kappe hängt voraussichtlich von einer Verankerung im Überbau ab. Diese Verankerung wurde damals üblicherweise aus blankem oder feuerverzinktem Stahl hergestellt. Beides rostet bei Feuchtigkeit und Chloridbeaufschlagung sehr schnell. In diesem Fall würde eine unmittelbare Gefahr des Abstürzens der Kappenteile auf die Gleise bestehen.

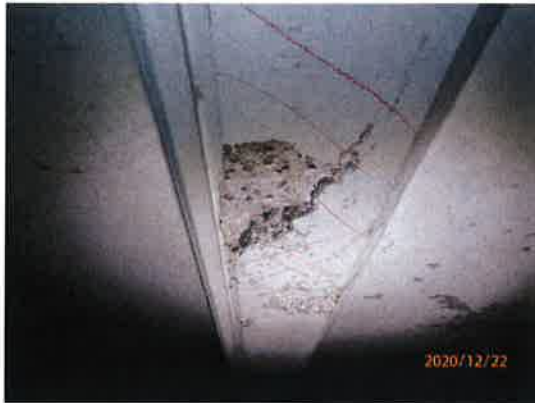
PC220108

[53] S=0, V=3, D=2 BSP-ID 230-10

Untersicht des Gesimses, Beton, Bereichsweise, Gerissen und hohl klingend, 2-tes Feld, Rechts, Die Bahn ist zu informieren., 2. Gleis, abplatzend, Hohlstelle muss dringend entfernt werden

| Bemerkung | <ul style="list-style-type: none"><li>- sofortige Notinstandsetzung des waagerechten Berührschutzes</li><li>- Entfernung der Berührschutzelemente</li><li>- Aufbau eines temporären senkrechten Berührschutzes mit Verankerung auf der Kappe</li><li>- siehe Schaden Nr. [14], [53], [54]</li></ul> | |

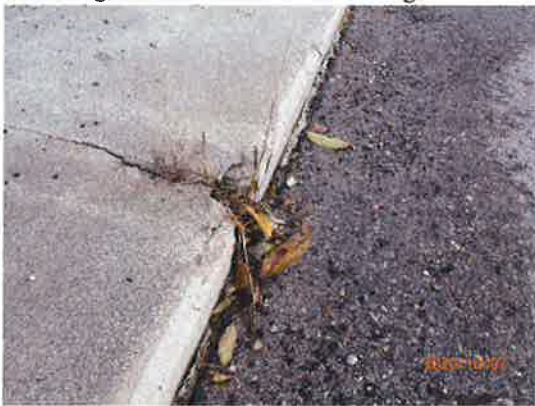
PA070311

[17] S=0, V=1, D=1 BSP-ID 233-07  
Schrammbord, Betonfertigteile, Stellenweise, Abgeplatzt,  
Beidseitig, vor allem im Bereich der Fugen

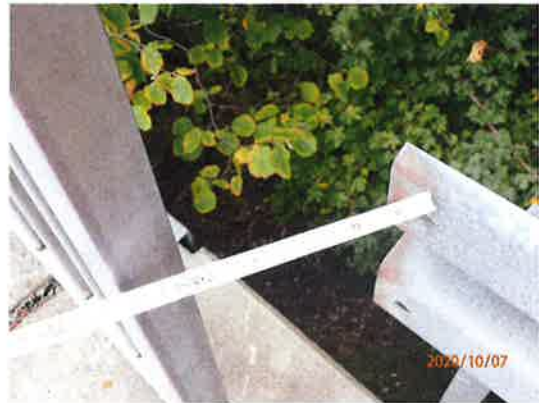
PA070287

[3] S=0, V=2, D=0 BSP-ID 231-03  
Geländer als Absturzsicherung, Mehrfach, Fehlt, Vorne  
und hinten am Bauwerk, Beidseitig, Anschlussgeländer  
fehlen, Abstand zwischen Geländer und Schutzplanke bis  
20 cm  
Absturzsicherung der Schutzplanke zu niedrig  $h < 50$  cm

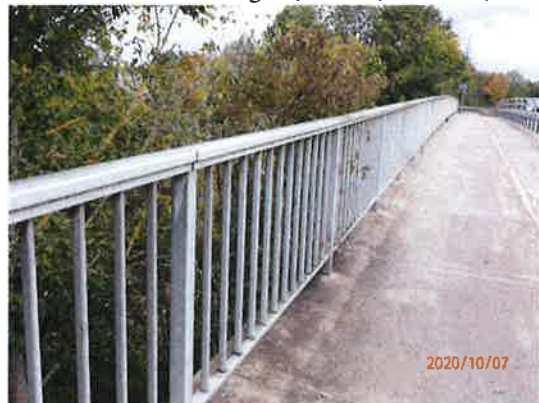
PA070270

[1] S=0, V=2, D=0 BSP-ID 231-07  
Füllstabgeländer ohne Seil, Aluminium, Gesamtes  
Bauteil, Entspricht nicht den gültigen Vorschriften,  
Beidseitig, Seil im Handlauf fehlt,  $L > 20$  m  
Geländerhöhe zu gering,  $H = 100 \text{ cm} < 130 \text{ cm}$ ,  
gemeinsamer Geh- und Radweg  
Füllstababstand zu groß,  $B = 13,2 \text{ cm} > 12,0 \text{ cm}$   
Abstand unter Holm zu groß,  $B = 14,5 \text{ cm} > 12,0 \text{ cm}$

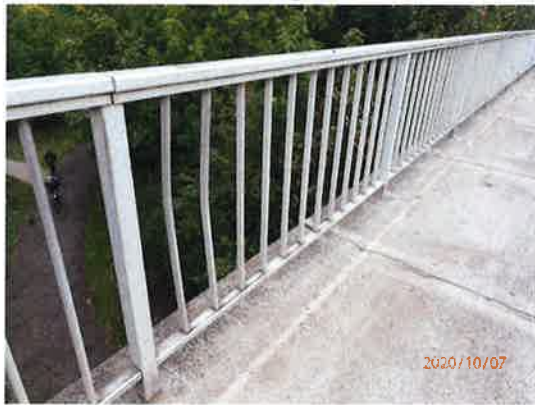
PA070278

[2] S=0, V=1, D=0 BSP-ID 231-04  
Füllstab des Geländers, Aluminium, Vereinzelt,  
Verbogen, Beidseitig

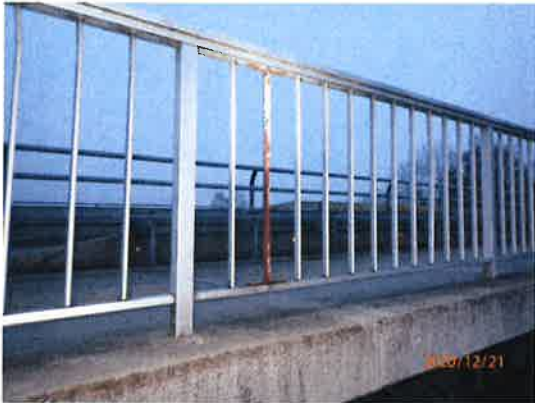
PC210075

[50] S=0, V=0, D=2 BSP-ID 234-05  
Füllstab des Geländers, Stahl / Metall, Ein Stück,  
Blattrost, 1-tes Feld, Vorne am Bauwerk, Rechts

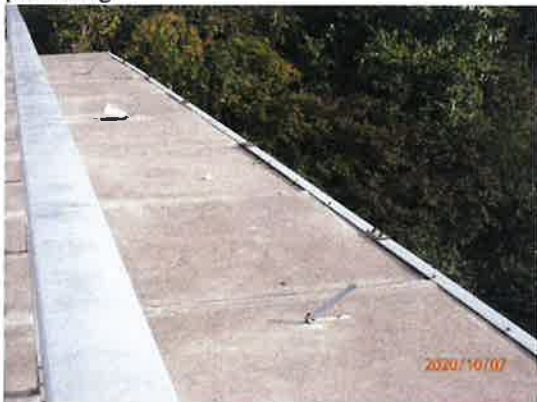
PA070347

[14] S=1, V=3, D=4 BSP-ID 236-01  
Berührungsschutz waagrecht am Überbau,  
Betonfertigteile, Mehrfach, Gekippt, Beidseitig, Die Bahn  
ist zu informieren., Betonplatten des Berührschutzes  
abgesackt und verschoben, Lage der Platten nicht mehr  
planmäßig

Die Berührschutzplatten haben sich abgesenkt.

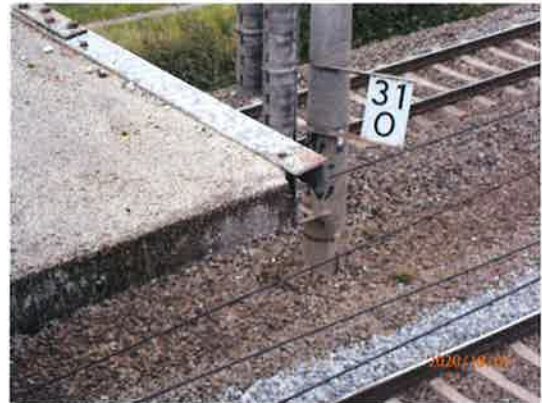
PA070294

[11] S=0, V=0, D=2 BSP-ID 236-12  
Berührungsschutz waagrecht am Überbau,  
Betonfertigteile, Eine Stelle, Abgeplatzt, Hinten am  
Bauwerk, Links

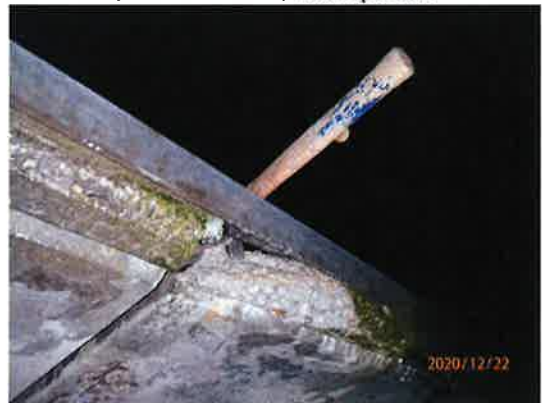
PC220135

[54] S=2, V=3, D=4 BSP-ID 236-12  
Berührungsschutz waagrecht am Überbau,  
Betonfertigteile, Mehrfach, Abgeplatzt, 2-tes Feld,  
Beidseitig, Die Bahn ist zu informieren., Beton mehrfach  
hohlklingend und abplatzend, Beton ausgeprägt  
absandend, unten Bahnfeld, **Betonqualität** sehr schlecht

Im Zuge der Nachtprüfung im Bahnbereich konnte festgestellt werden, dass die Betonqualität der Berührschutzelemente teilweise sehr schlecht ist. Der Beton ist mehrfach gerissen und hohlklingend, teilweise abplatzend und absandend. Die losen Betonteile wurden im Zuge der Nachtprüfung weitestgehend entfernt. Weitere Hohlstellen sind kurzfristig dringend zu entfernen.

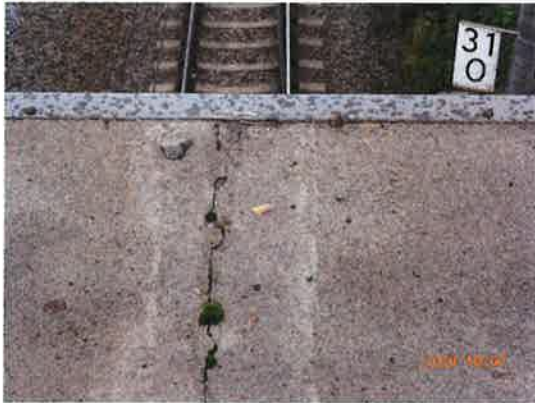
PA070295

[12] S=0, V=0, D=2 BSP-ID 258-03

Berührungsschutz waagrecht am Überbau, OS-System für Beton, Mehrfach, Gerissen, Beidseitig, Oberflächenschutzsystem im Bereich der Fugen gerissen, teilweise bemoost

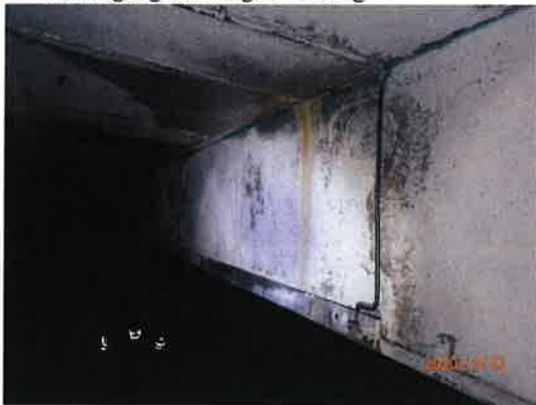
PC220097

[52] S=1, V=0, D=3 BSP-ID 259-03

Berührungsschutz waagrecht am Überbau, Fugen quer, Alle, Unterläufig, Länge: 0,000 m, 2-tes Feld, Beidseitig, Beton durchnässt, Aussinterungen, Rostfahne, Verdacht auf Schädigung der Tragbewehrung

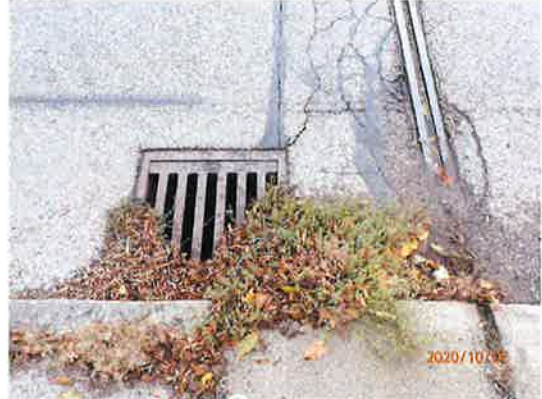
PA070307

[16] S=0, V=2, D=2 BSP-ID 252-13

Rost des Ablaufes, Stahl / Metall, An allen Bauteilen, Nicht gesichert, Anzahl: 4 Stück, Vorne und hinten am Bauwerk, Beidseitig, jeweils vor Überbauanfang und nach Überbauende, Schmutzfang fehlt

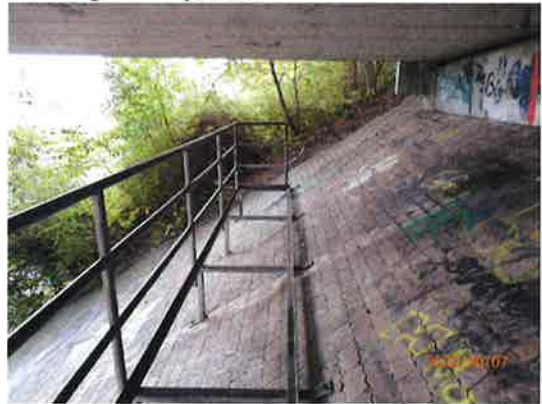
PA070386

[24] S=0, V=2, D=0 BSP-ID 253-16

Lauffläche des Steges, Vollständig, Fehlt, Beide Widerlager, Gefahr für Personal / Prüfpersonal, Widerlager nicht prüfbar

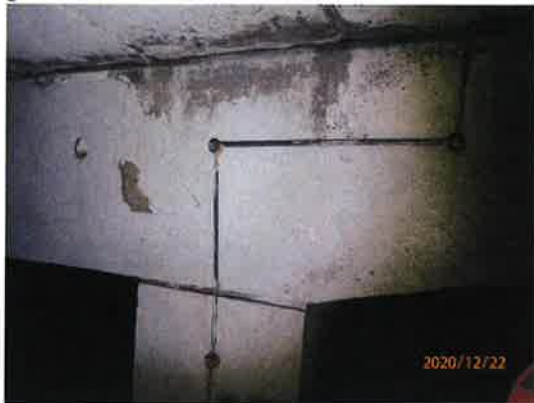
PC220092

[48] S=0, V=2, D=1 BSP-ID 312-03

Erdung, Vollständig, Nicht fachgerecht, 2-tes Feld,  
Erdung des Bahnfeldes nicht fachgerecht,  
Erdungsanschlüsse nicht zulässig, Erdungsanschlüsse  
gerostet

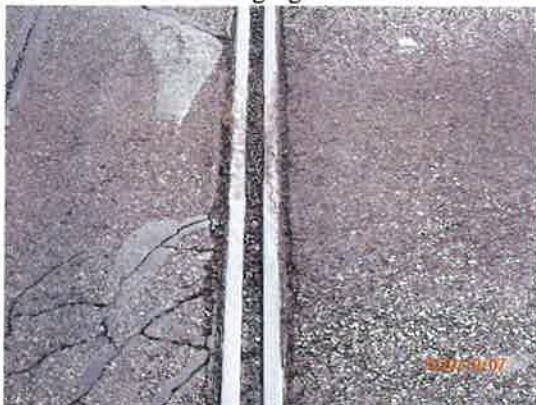
PA070315

[19] S=0, V=0, D=2 BSP-ID 241-09

Fahrbahnbelag, Fugen quer, Alle, Nicht vergossen,  
Unmittelbar an der Übergangskonstruktion

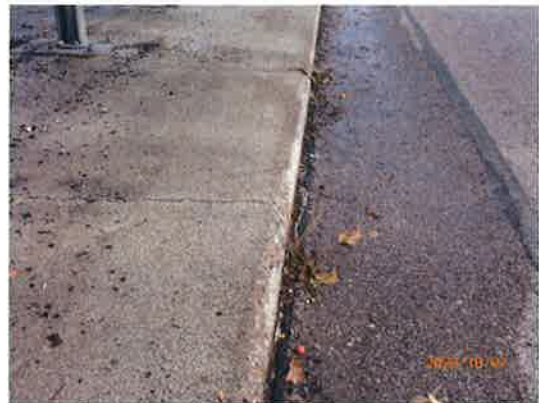
PA070333

[21] S=0, V=0, D=1 BSP-ID 241-08

Fahrbahnbelag, Fugendichtungsmaterial zwischen Belag  
und Bord, Vollständig, Herausgequollen, Beidseitig,  
stellenweise bewachsen

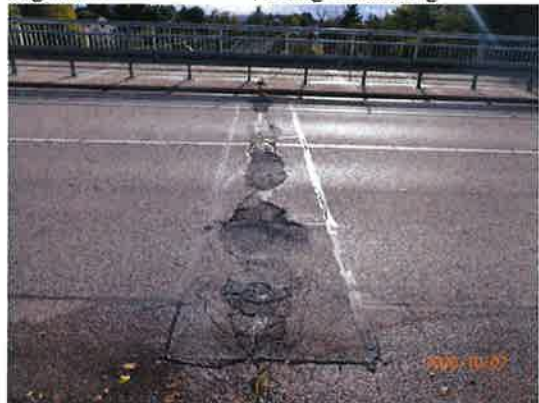
PA070325

[20] S=0, V=2, D=2 BSP-ID 241-13

Fahrbahnbelag, Bituminöse Baustoffe, Ausgeprägt,  
Absackung mit Riss, Tiefe: 5,0 cm, Feldbereich, jeweils  
am Fugenbereich des 2. Feldes (Feld über DB), Belag  
abgesackt und verdichtet, Belag unterläufig

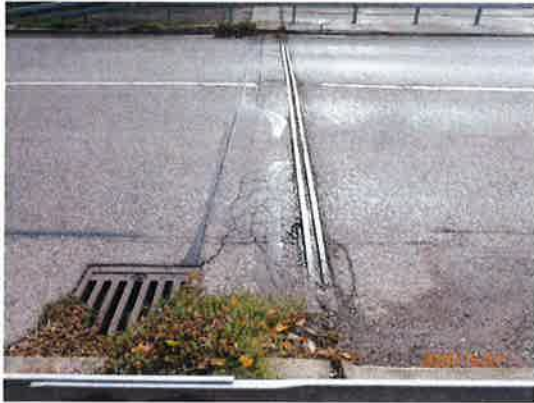
PA070312

[18] S=0, V=2, D=2 BSP-ID 241-16

Fahrbahnbelag, Bituminöse Baustoffe, Ausgeprägt, Risse  
mit Belagsausbrüchen, Tiefe: 4,0 cm, Unmittelbar an der  
Übergangskonstruktion, Fahrbahnbelag verdichtet und  
gerissen, Absackung an der Übergangskonstruktion,  
Profile der Üko teilweise freiliegend, vor allem in den  
Randbereichen

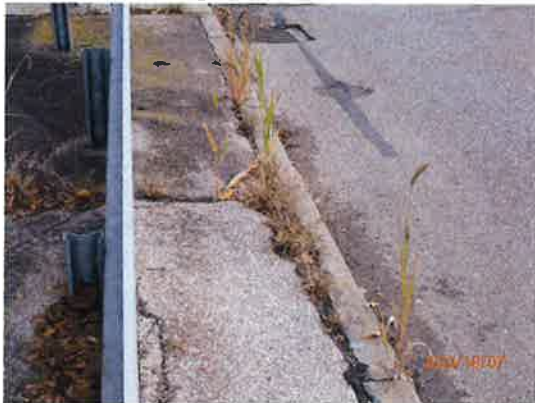
PA070334

[22] S=0, V=0, D=1 BSP-ID 241-06  
Geh- und Radwegbelag, Fuge zwischen Bordstein und Kappe, Vollständig, Bewachsen, Vorne und hinten am Bauwerk, Beidseitig, Hinterfüllbereich

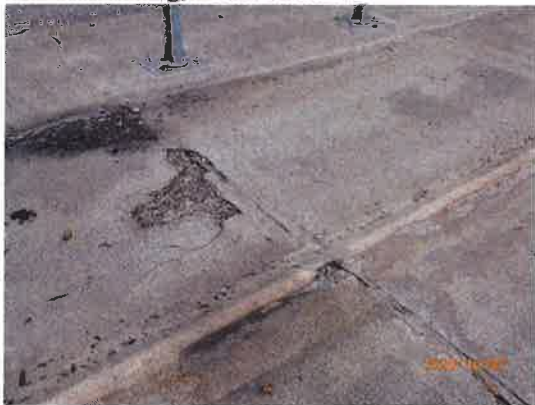
PA070297

[9] S=0, V=1, D=2 BSP-ID 242-06  
Geh- und Radwegbelag, Beton, Stellenweise, Ausbrüche im Belag, Tiefe: 1,5 cm, Beidseitig, Beton unterhalb der OS-Beschichtung, Beton absandend

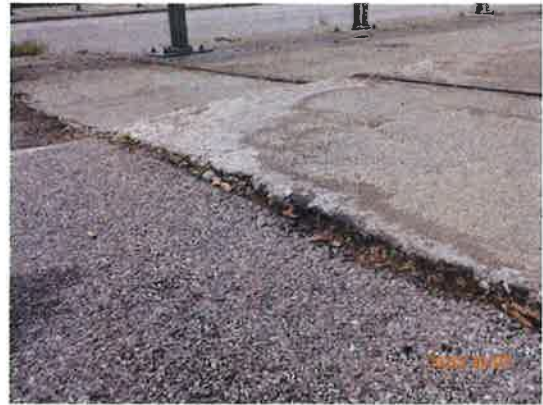
PA070283

[5] S=0, V=2, D=0 BSP-ID 244-02

Geh- und Radwegbelag, Beton, Bereichsweise, Absatz, Tiefe: 3,0 cm, Vorne und hinten am Bauwerk, Beidseitig, im Anschluss an Bauwerk

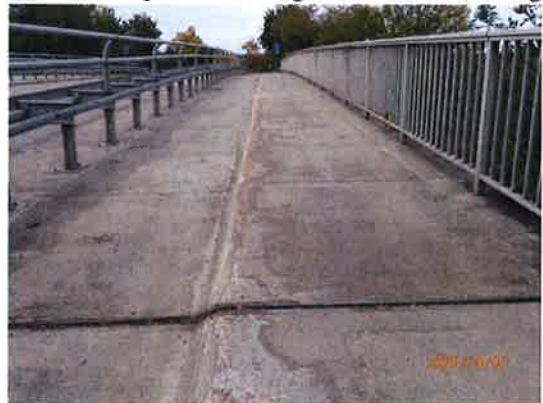
PA070285

[6] S=0, V=3, D=0 BSP-ID 244-02

Geh- und Radwegbelag, Beton, Gesamtes Bauteil, Absatz, Beidseitig, Aufkantung, Schwelle in der Mitte des Geh-/ Radweges, Aufkantung nicht einsehbar, Sturzgefahr

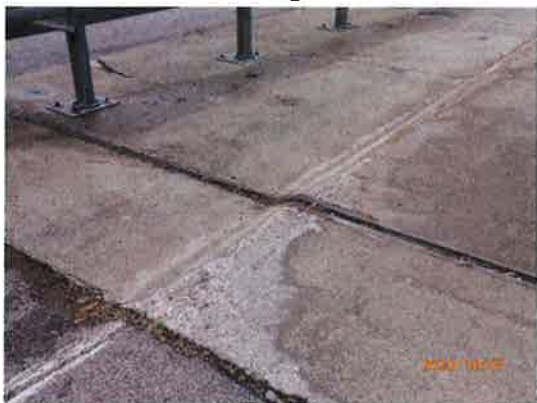
PA070288

[7] S=0, V=2, D=2 BSP-ID 258-05

Geh- und Radwegbelag, OS-System für Beton, Großflächig, Verschlissen, Beidseitig, Beschichtung gerissen und abgelöst, großflächig abgearbeitet, teilweise bereits fehlend

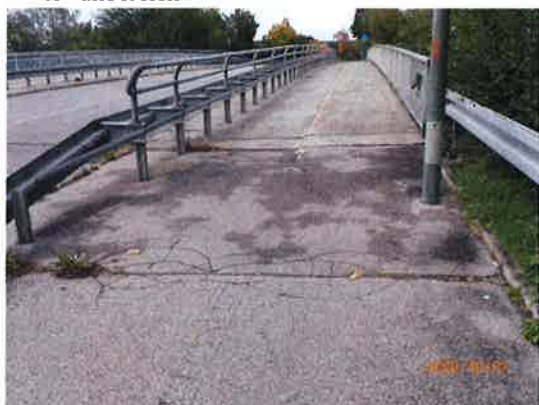
PA070280

[4] S=0, V=0, D=1 BSP-ID 241-04  
Geh- und Radwegbelag, Bituminöse Baustoffe,  
Bereichsweise, Gerissen, Vorne und hinten am Bauwerk,  
Beidseitig, Fuge nicht vergossen und bewachsen,  
Hinterfüllbereich

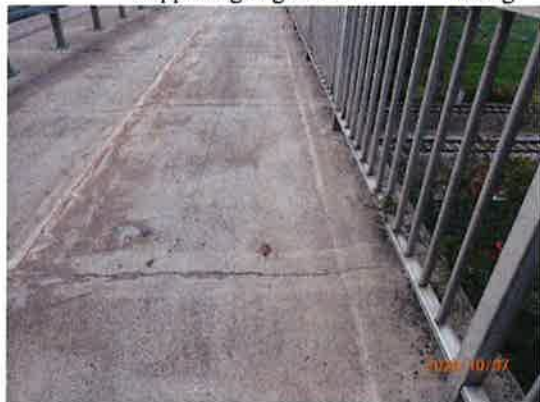
PA070291

[8] S=0, V=0, D=2 BSP-ID 258-03  
Geh- und Radwegbelag, OS-System für Beton,  
Vollständig, Gerissen, Beidseitig, Beschichtung im  
Bereich der Kappenfugen gerissen und unterläufig

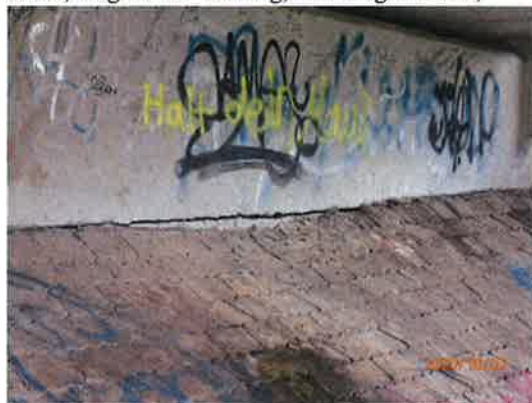
PA070387

[25] S=0, V=0, D=1 BSP-ID 251-05  
Böschungspflaster im Bereich des Widerlagers, Eine  
Stelle, Abgesackt / Setzung, Widerlager hinten, Rechts

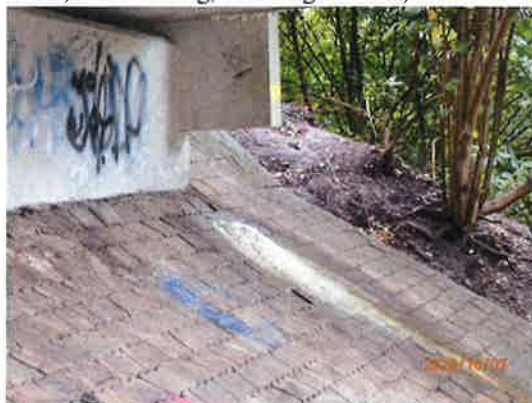
PA070388

[26] S=0, V=0, D=1 BSP-ID 251-02  
Böschungspflaster im Bereich des Widerlagers, Eine  
Stelle, Aussinterung, Widerlager hinten, Rechts

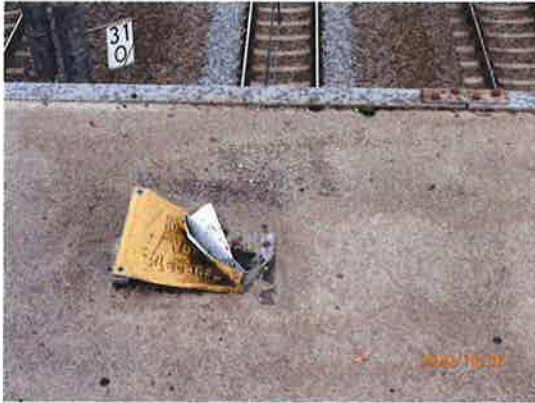
PA070296

[13] S=0, V=3, D=0 BSP-ID 250-05

Hochspannungswarnhinweis, Alle, Verbogen, Beidseitig,  
teilweise bereits fehlend, Hochspannungswarnhinweise  
allgemein nicht ausreichend
